PROYECTO MINA DE COBRE PANAMA

ESTUDIO DE IMPACTO AMBIENTAL (EsIA)

**INFORME TRIMESTRAL DE MONITOREO DE LA CONCENTRACIÓN DE SÓLIDOS
TOTALES SUSPENDIDOS (STS) EN LA DESCARGA DE LAS POZAS DE
SEDIMENTACIÓN DE MINA Y PUERTO**

Compromisos de EsIA Aplicables	Informe N°	Periodo reportado	Elaborado por	Fecha de Emisión del Reporte
13175	31	Marzo - Septiembre 2020	Departamento de Monitoreo Ambiental	05/10/2020

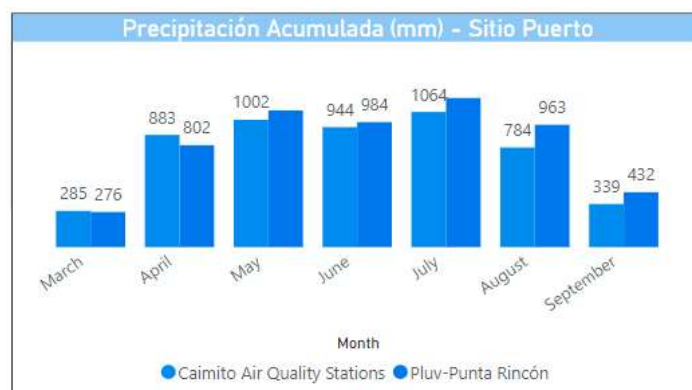
Gráfico 1. Precipitación versus valores TSS de DD-SP9-001.

Se colectaron un total de 30 muestras de agua, del 1 de marzo al 30 de septiembre de 2020. De las cuales 2 de las muestras registraron valores por sobre el límite de 35mg/L. El Percentil 90 (P90) calculado de acuerdo a lo señalado en Reglamento Técnico DGNTI-COPANIT 35-2019, Medio Ambiente y Protección de la Salud es de 23 mg/l, valor por debajo del límite de 35 mg/l.

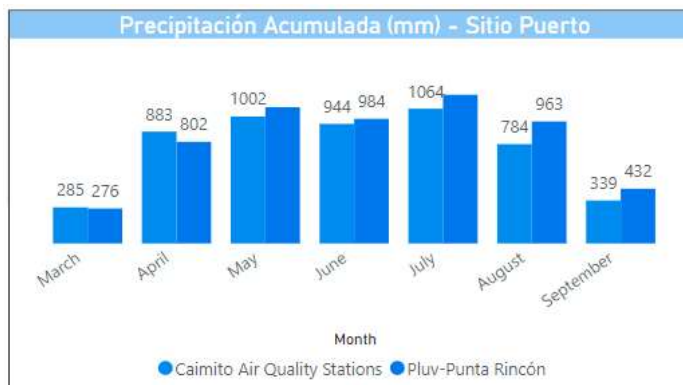
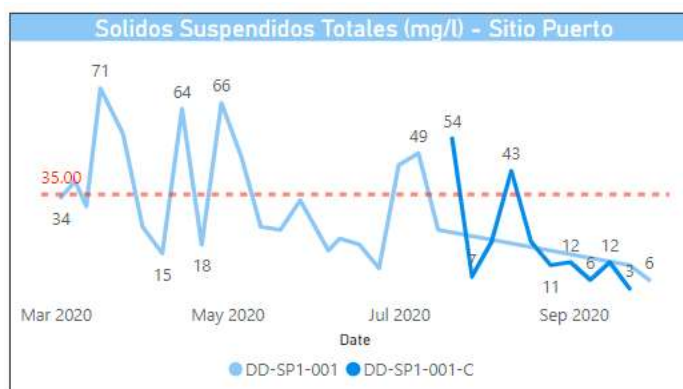
Gráfico 2. Precipitación versus valores TSS de DD-SP1-001.

Se colectaron un total de 33 muestras de agua, del 1 de marzo al 30 de septiembre de 2020. De las cuales 10 de las muestras registraron valores por sobre el límite de 35mg/L. El Percentil 90 (P90) calculado de acuerdo a lo señalado en Reglamento Técnico DGNTI-COPANIT 35-2019, Medio Ambiente y Protección de la Salud es de 54 mg/l, valor por sobre el límite de 35 mg/l.

Para el período de evaluación, las muestras tomadas en la descarga del agua superficial contenida en la DD-SP1-001 de Puerto se encuentra con un P90 de 54 mg/l, superior a la referencia al Reglamento Técnico DGNTI-COPANIT 35-2019, Medio Ambiente y Protección de la Salud sólidos totales en suspensión (TSS 35 mg/L). Cabe señalar que en el mes de marzo, abril y mayo 2020 se realizaron trabajos de limpieza de sedimentos desde la poza de sedimentación 1, lo que provocó la resuspensión de sedimentos en la poza. Por otra parte, a partir de mediados del mes de agosto se comenzó con la dosificación de coagulantes y floculantes para favorecer la precipitación de sólidos suspendidos. Ambas medidas han permitido dar una tendencia a la baja de TSS, lo que se ha visto reflejado en los muestreos de septiembre 2020.

Se continuará el monitoreo y dosificación de floculantes y coagulantes en Poza 1 para mantener tendencia a la baja en TSS

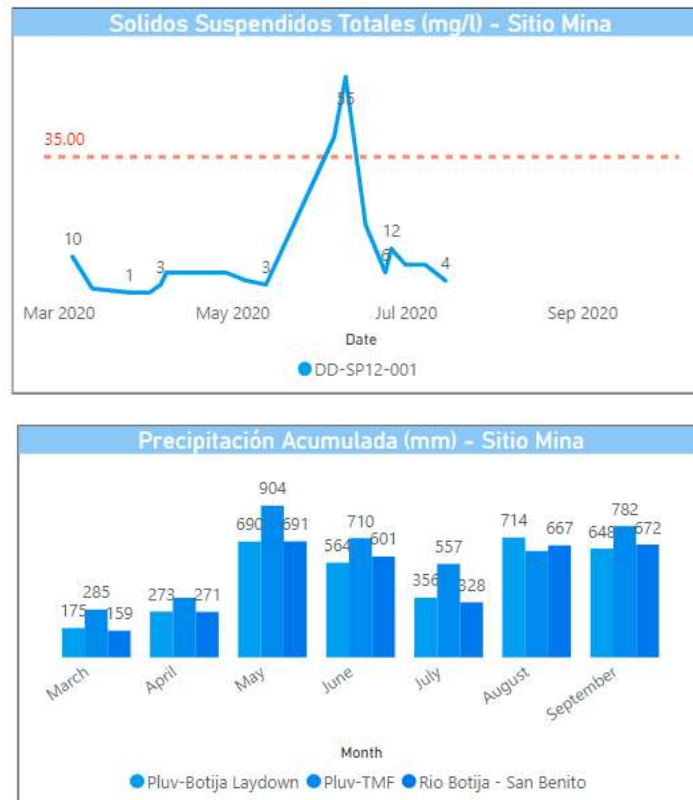
Gráfico 3. Precipitación versus valores TSS de DD-SP12-001.

Se colectaron un total de 17 muestras de agua, del 1 de marzo al 30 de septiembre de 2020. De las cuales 2 de las muestras registraron valores por sobre el límite de 35mg/L. El Percentil 90 (P90) calculado de acuerdo a lo señalado en Reglamento Técnico DGNTI-COPANIT 35-2019, Medio Ambiente y Protección de la Salud es de 18 mg/l, valor por debajo del límite de 35 mg/l.

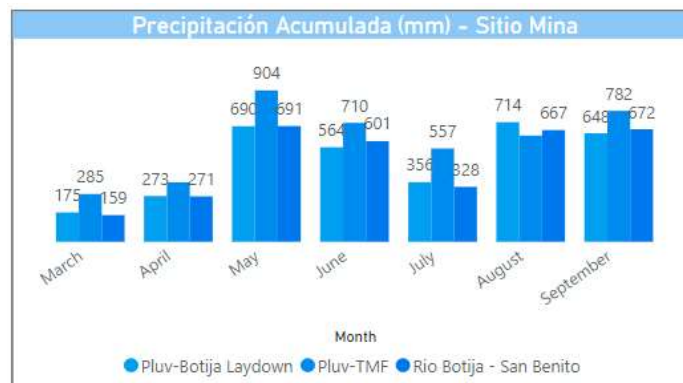
Gráfico 4. Precipitación versus valores TSS de Descarga TMF.

Se colectaron un total de 42 muestras de agua, del 1 de marzo al 30 de septiembre de 2020. De las cuales 1 de las muestras registraron valores por sobre el límite de 35mg/L. El Percentil 90 (P90) calculado de acuerdo a lo señalado en Reglamento Técnico DGNTI-COPANIT 35-2019, Medio Ambiente y Protección de la Salud es de 16 mg/l, valor por debajo del límite de 35 mg/l.
